## Ayuntamiento de Cortes

### Obras, La Máquina (Cimentación para Báculos)

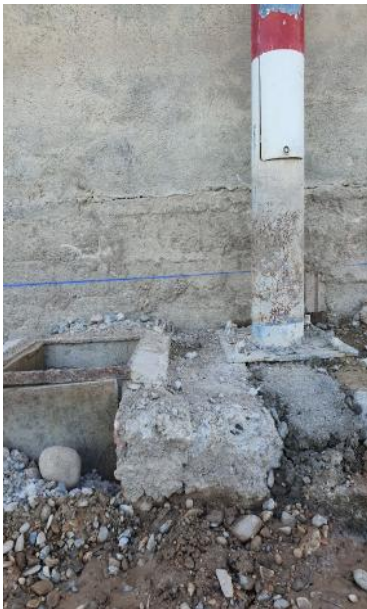
Foto-1 Báculo

Los báculos deberían de situarse a una profundidad de pocos centímetros por debajo del nivel de las aceras, o sea como estaban actualmente, que puede verse en las fotografías, se puede ver la zona que estaba hormigonada y la que estaba en tierra que actualmente se encuentra bastante oxidada y se recomienda su reparación.

En las Foto-1, Foto-2, y Foto-3, Puede verse la zona que estaba hormigonada, que está en mejores condiciones y la zona que está muy oxidada y no se debería de olvidar su reparación, también se puede ver la línea marcada azul, que podría ser el nivel de la acera

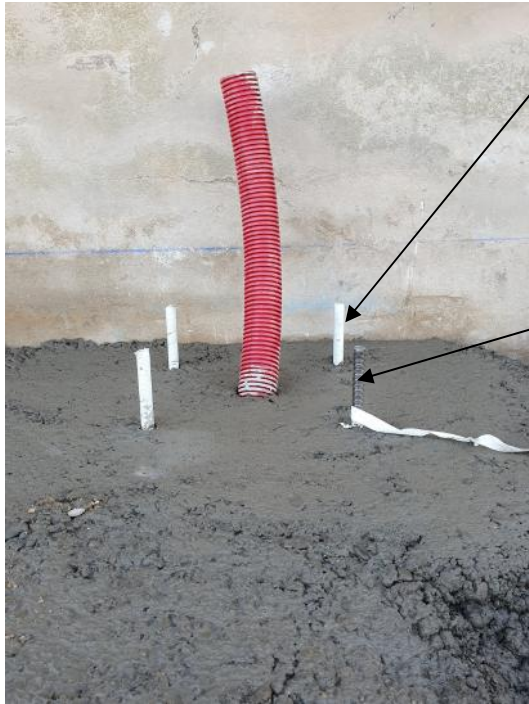
En las nuevas cimentaciones, se están instalando Pernos/Anclajes que No son los adecuados para los Báculos, de material que puede oxidarse muy rápidamente, puede generar problemas y también en el momento de alguna sustitución, los Pernos /Anclajes deberían de ser de material Acero-Cincado.

Se encuentran cintados  
Para no dañarlos en los trabajos

Pernos/Anclajes  
Instalados actualmente  
No son Cincados, para  
evitar su Oxidación

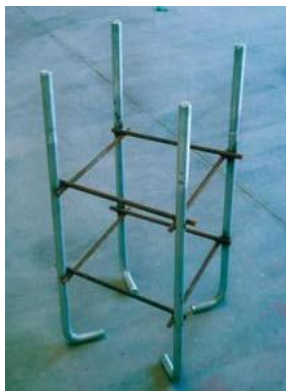
La unión entre la placa base y la cimentación se realizará mediante 4 pernos de acero S 235 Jr, ocho tuercas y ocho arandelas, todo ello cincado.
